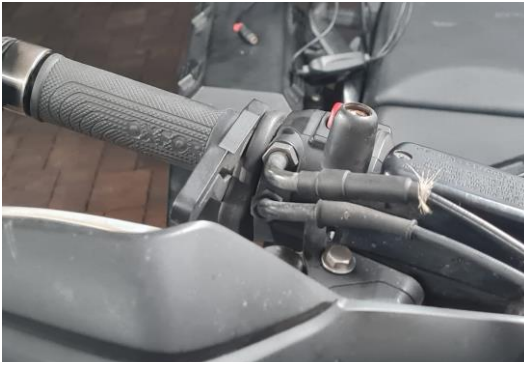
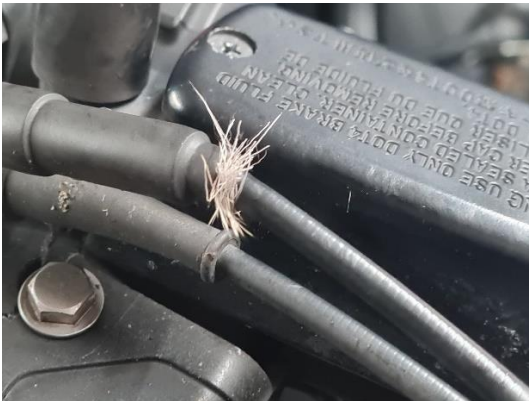
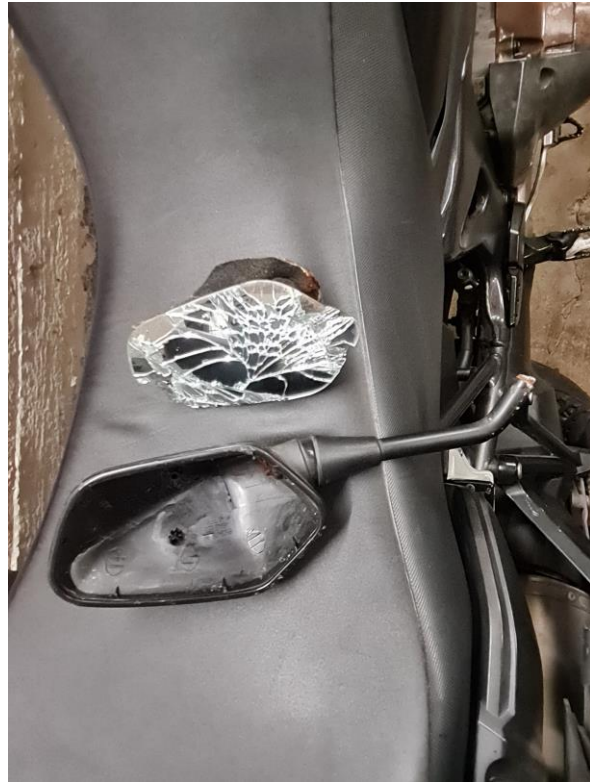
Spiegel rechts erneuert, am Montag, 7. November beim nach Hause fahren vom Service ist ein Reh von rechts kommend in den Lenker gesprungen und hat dabei den Spiegel abgerissen. Das ist mit viel Glück Sturzfrei abgelaufen.

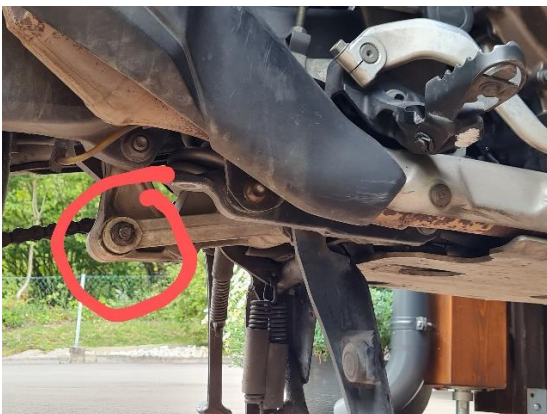
**Fahrwerksservice** bei 445.089. Gabel und Zentralfederbein komplett gewartet, Lager beim Zentralfederbein getauscht (Foto). **Lenkkopflager** getauscht.

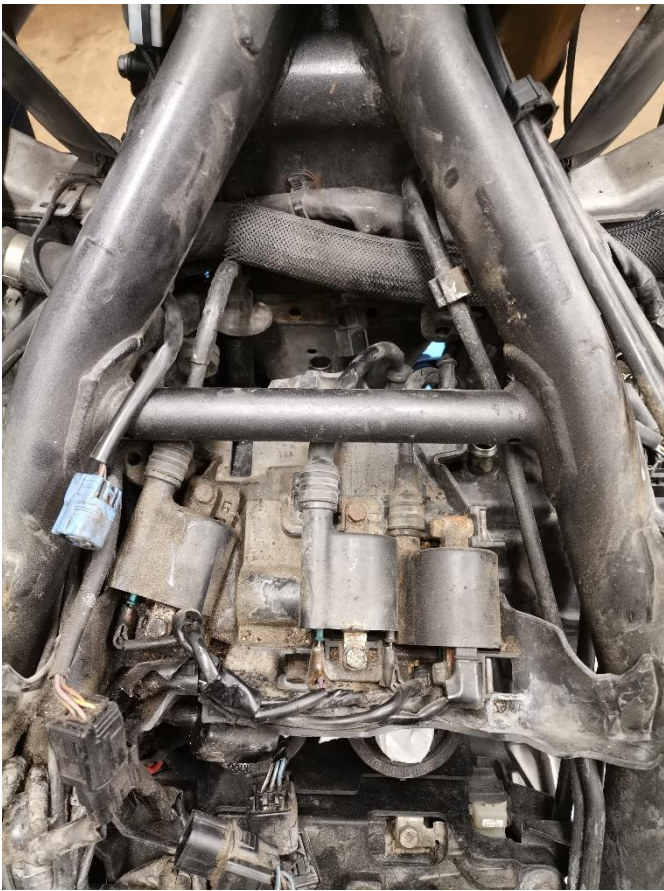
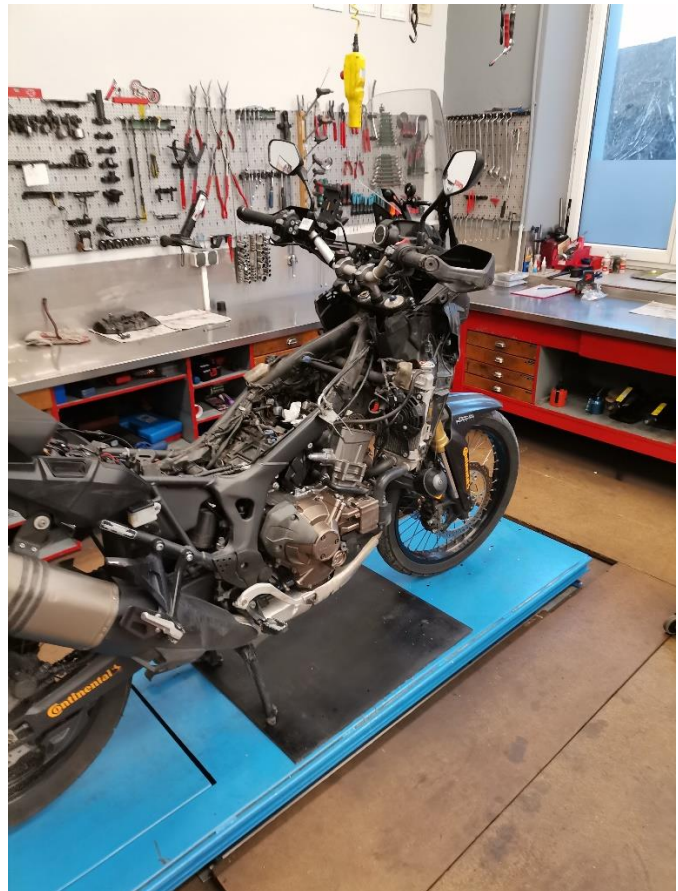
**Service laut Wartungsplan 324.000**, Öl und Ölfilter, Ventilspiel kontrollieren, bei einem Auslassventil war einstellen notwendig, **Antriebsatz** getauscht. §57a. Wegen der vielen Kilometer im Winter sind schon insgesamt 3 Ketten gerissen, 2 bei der Varadero, 1 bei der Africa Twin. Daher tausche ich die Kette nach dem Winter. Während der letzten 12.000 Kilometer kein Öl nachgefüllt. Beim 24t Service werden viele Teile (Tank und Verkleidungsteile) abgebaut. Bevor alles komplettiert wird, gibt es noch eine gründliche „Innenreinigung“.

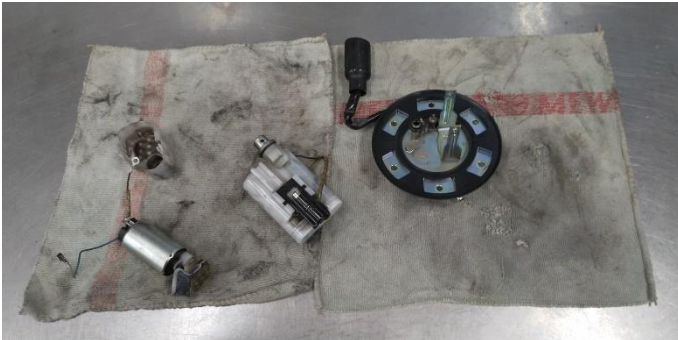
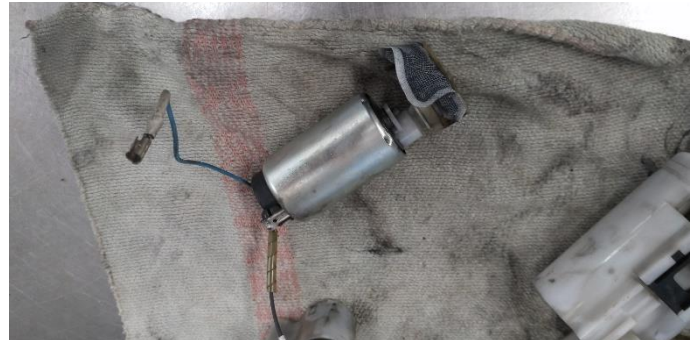
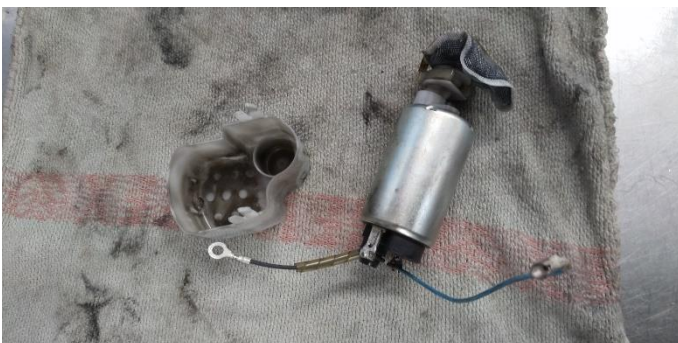
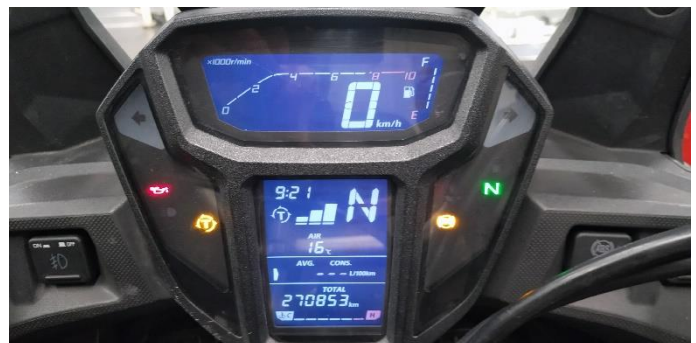
Um 08:40 war ich bei der Werkstatt. Es wurde der Tank abgebaut und die Benzinpumpe ausgebaut. Benzinpumpe defekt!

Neue **Benzinpumpe** bei 270.853 eingebaut und eine kleine Runde nach Hause gefahren.
